Ordner 4.2: Backofen bei Pau in Süd-Frankreich

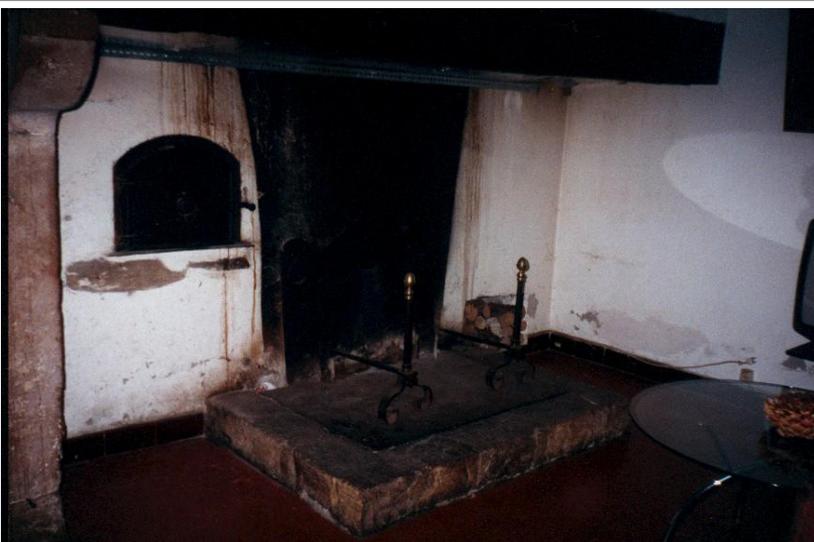
Der Backofen zugänglich in der Groß-Küche im Kamin-Bereich

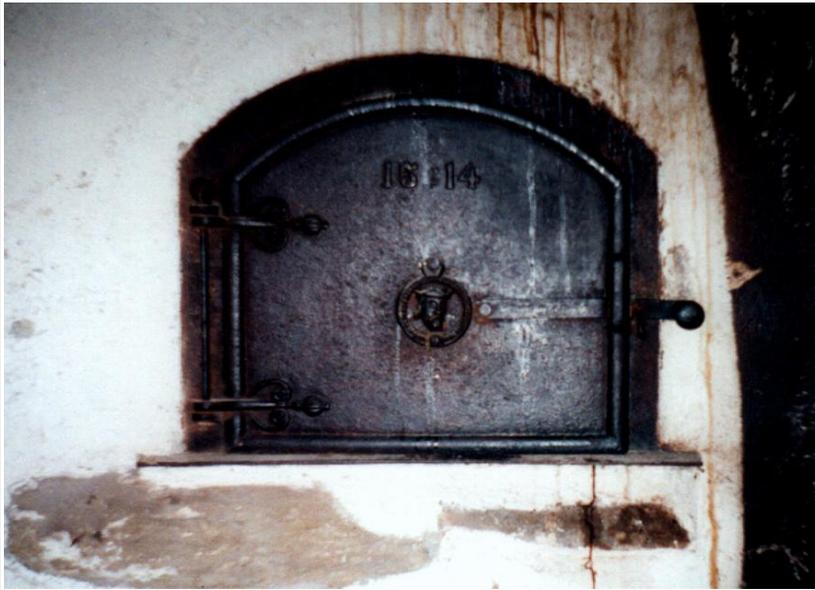
Das Ofentor von außen.

Hierher stammt das im Projekt eingebaute etwas kleinere Ofentor.

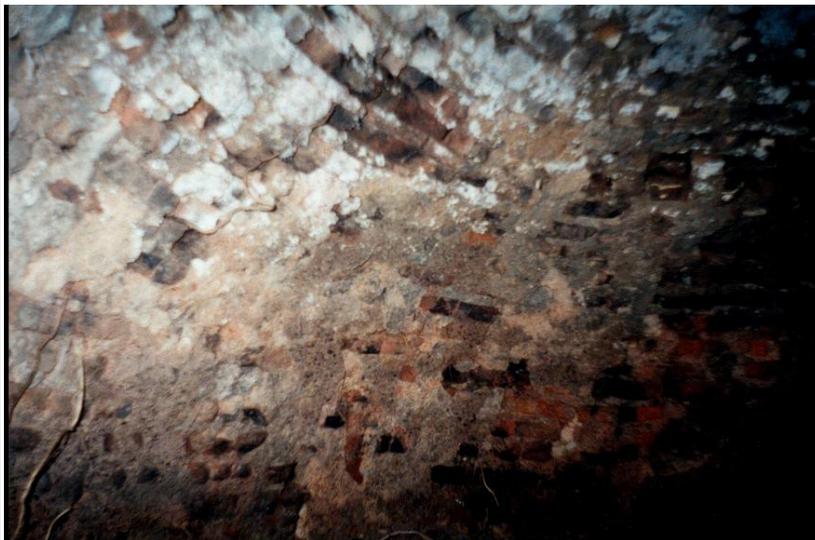
Teile des Gewölbes.

Gut zu erkennen: die Gewölbe-Oberfläche war verputzt, die Ziegel sind aufgrund Überhitzung gesprungen, wie im Buch erläutert und dargestellt

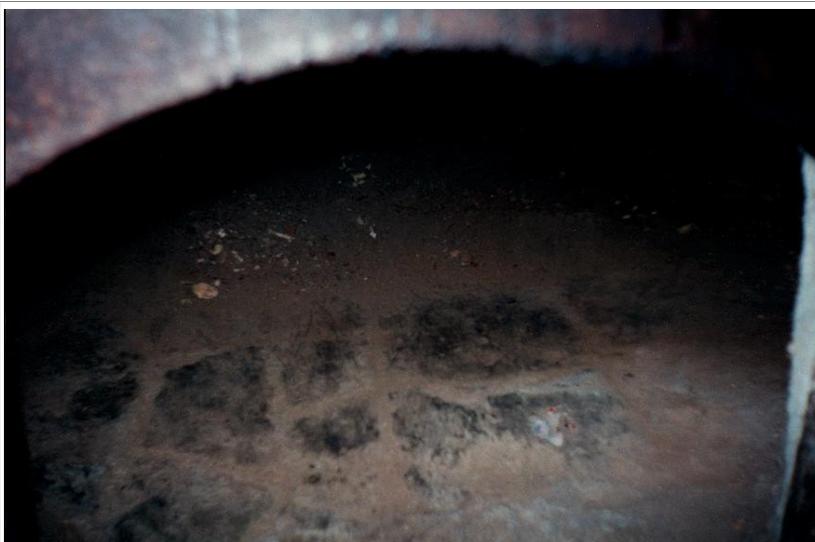
Der Backboden; er besteht aus einem Granit-/Gneiß-ähnlichem harten aber glattem Stein.

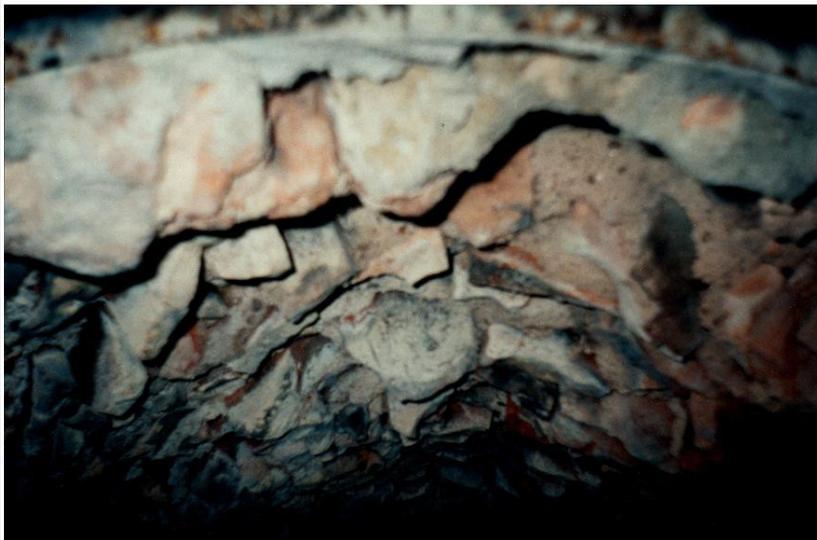
Teil des oberen Gewölbes. Hier treten natürlich Überhitzungs-Risse vermehrt bez. verstärkt auf. Dennoch, der alte Ofen wäre mE. sehr wohl betriebsbereit.

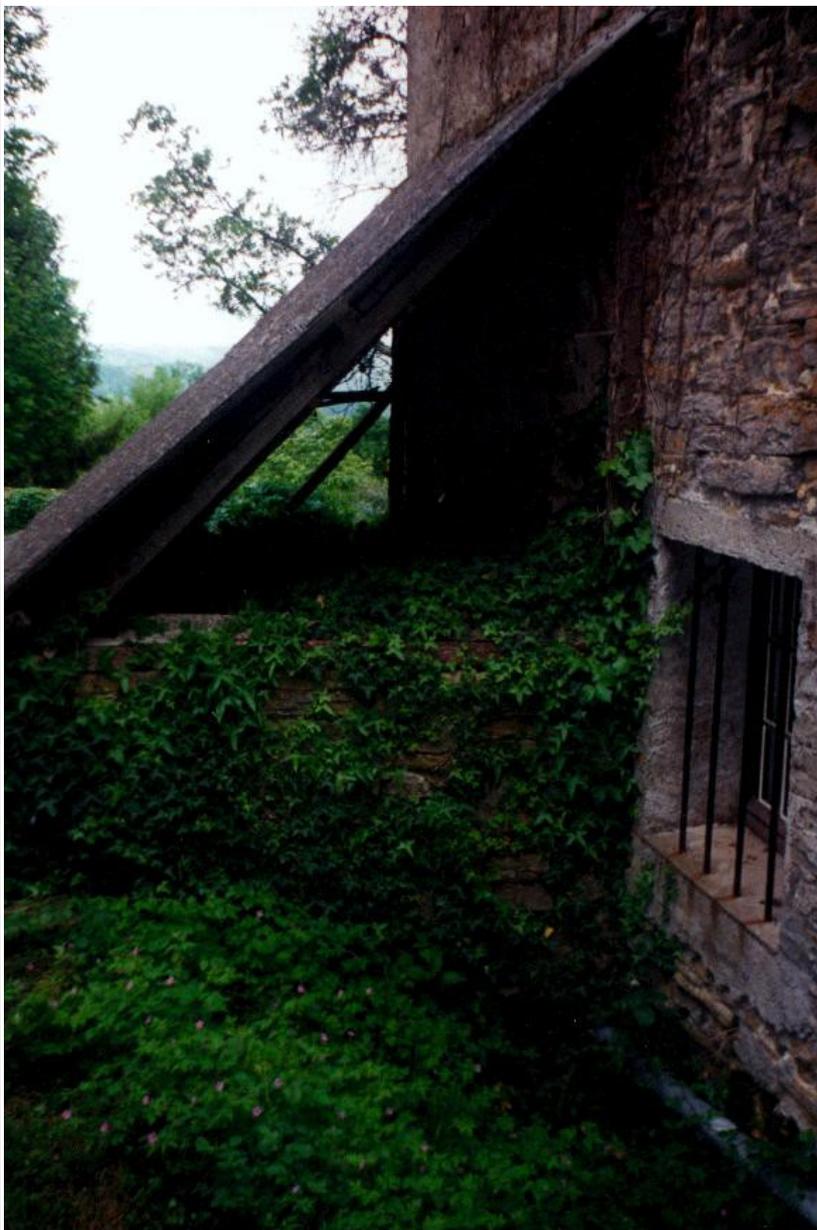
Der Backofen außen mit einer einfachen, sonst in dieser Form unüblichen Bedachnung.

Die Basis besteht aus Steinblöcken, die wie Balken auf zwei Punkten ruhen, so daß der Ofen von unten gewissermaßen belüftet ist, d.h. Regenwasser kann unterhalb des Ofens an der Hauswand entlang abfließen. So wird hier das gesamte Backofen-Werk so trocken wie möglich gehalten.
