Ordner 4.4: Backofen in der mittelbaren Nachbarschaft

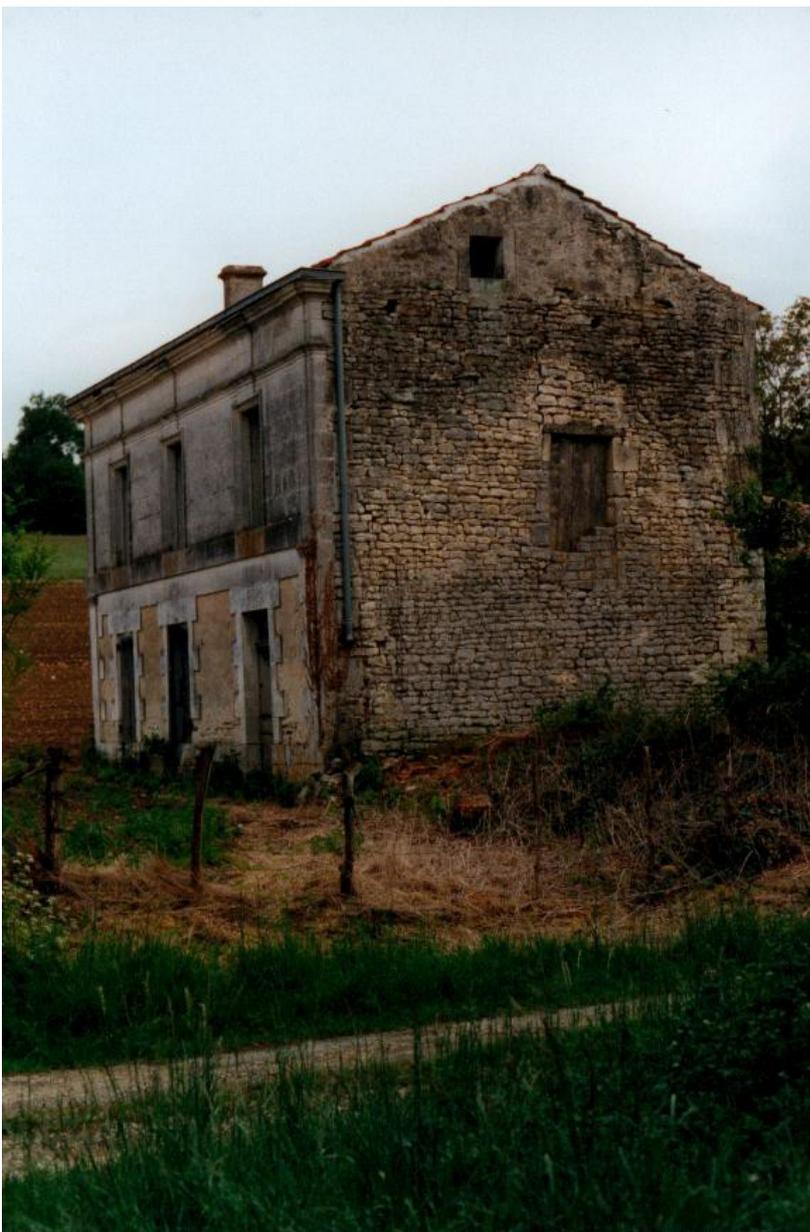
Ein dem Verfall preisgegebenes an sich schönes Gebäude in der Umgebung. Das Land rundherum wird als Getreide-Feld genutzt, wer will also darin schon sein Geld investieren.

„La Commanderie“ und gehörte einst zum „Hopital“, gelegen an der Pilgerstraße nach St. Jean de Compostelle.

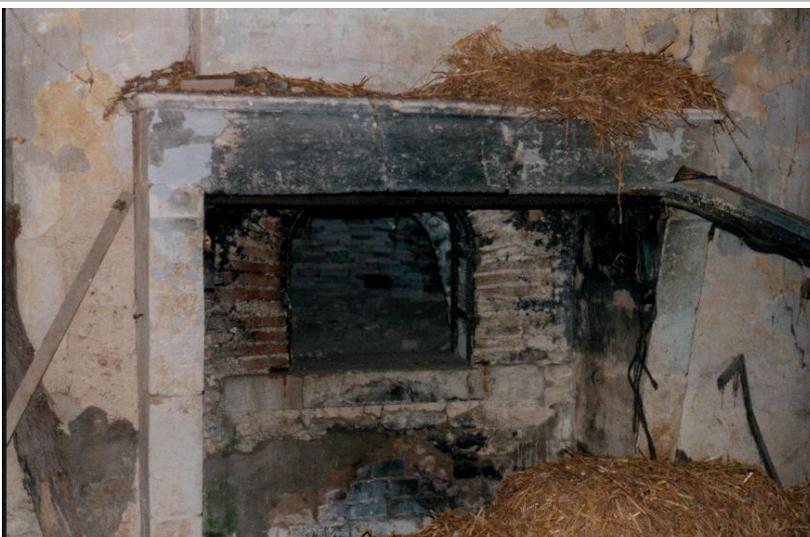
Die Vorderfront des Backofens mit Kamin. Mäuse und Fledermäuse, Schwalben und sonstiges haben ihr Quartier hier bezogen.

Deutlich zu sehne, der Tor-Rahmen bestehend aus einer 2-Band-Schniede-Konstruktion

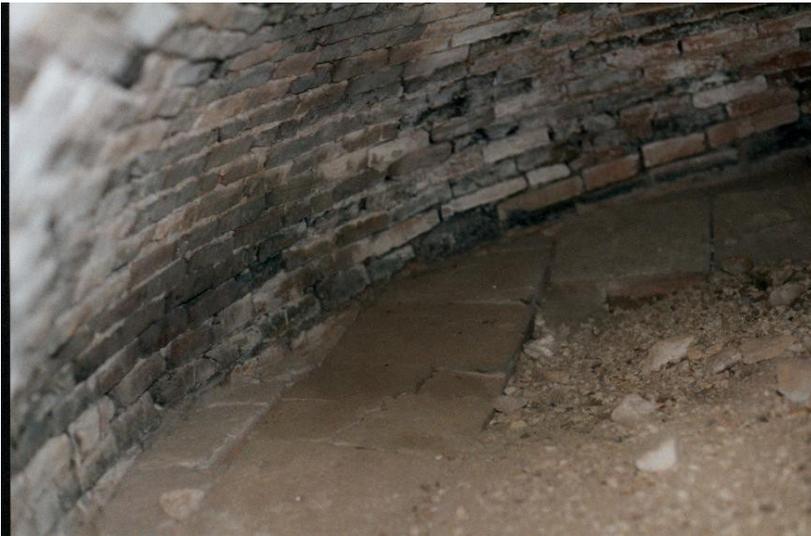
Detail-Foto des hinteren linken Teils mit dem verfallenen Backboden bestehend auch hier aus dicken Ziegel-Platten.

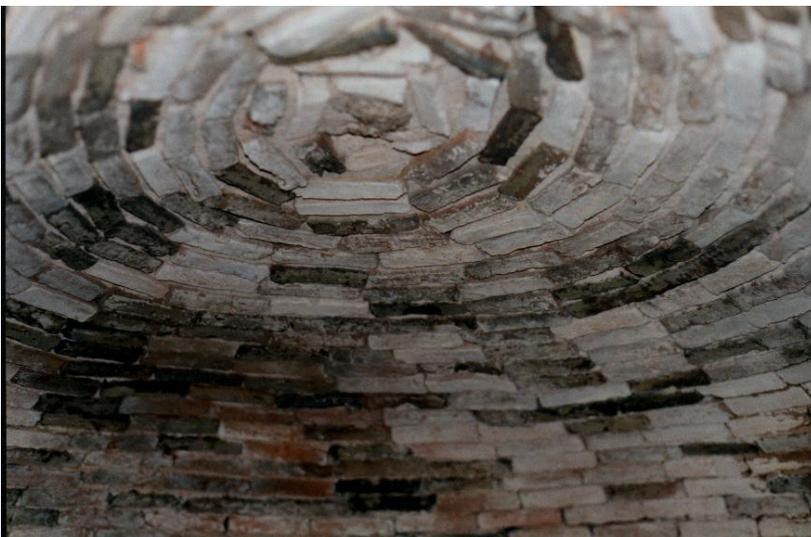
Der ober Teil des Gewölbes. Gut sichtbar die runde Bauweise im Zentrum.

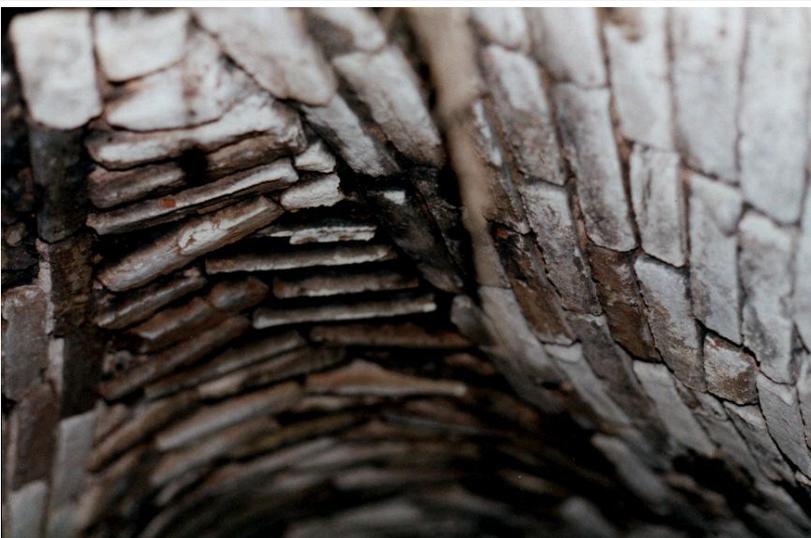
Teilansicht als Fortsetzung von dem vorhergehenden Bild. Es stellt den Auslauf von der Mitte zum Tor hin dar. Interessant die Anordnung der Ziegel.

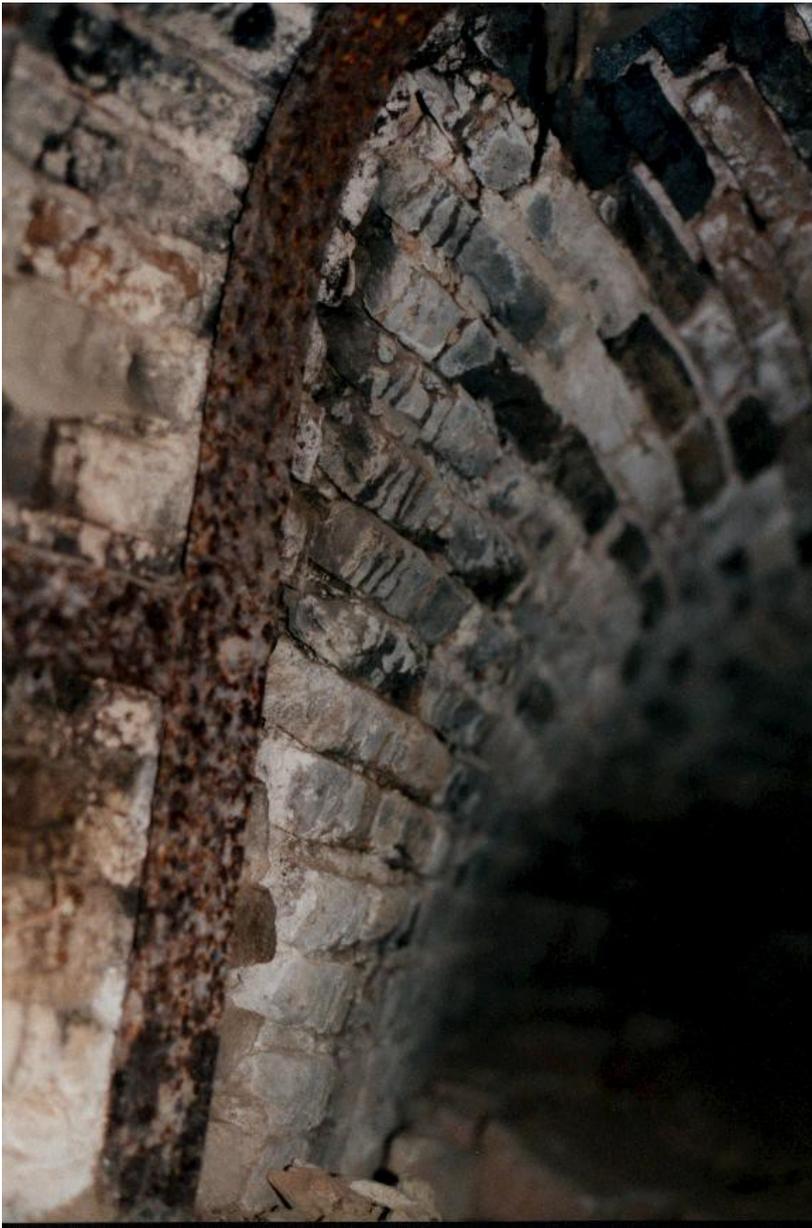
Eine besonders schöne Schmiege ist hier zu besichtigen, wenngleich diese Konvexe-Form eine eher geringere Stabilität aufweisen dürfte als eine konkave.

Deutlich zu erkennen, die Trennung zwischen dem Vorbau, in dem das Tor integriert ist, und dem eigentlichen, dagegen gebauten Gewölbe

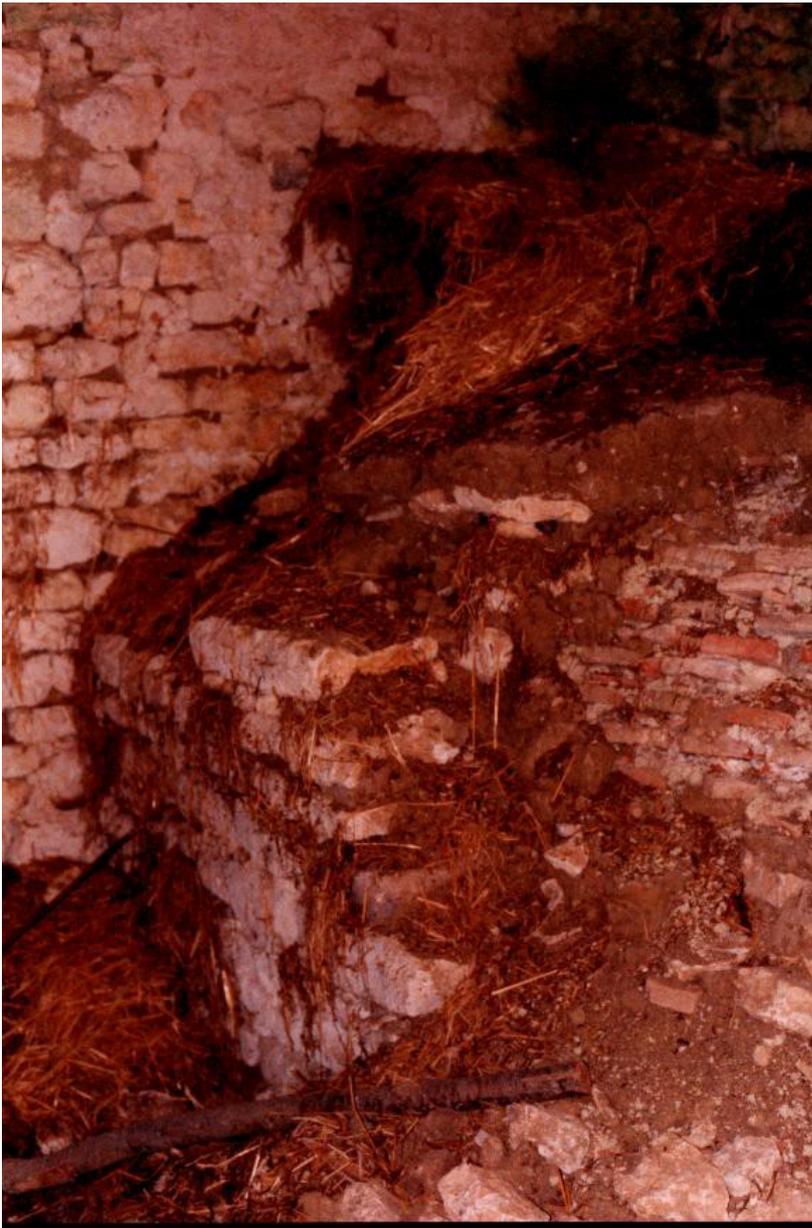
Der beschädigte „Hinterteil“ des Backofen. Nicht gut aber immerhin zu erkennen, die Ummantelung des Gewölbes mit Lehm und Umbauung mit einer Futter- oder Stützmauer. Das ganze befindet sich in einem Schopf, also in einem wenngleich offenem doch überdachten Anbau.
