5.1: Backofen-Neubau im Museum Neusath-Perschen

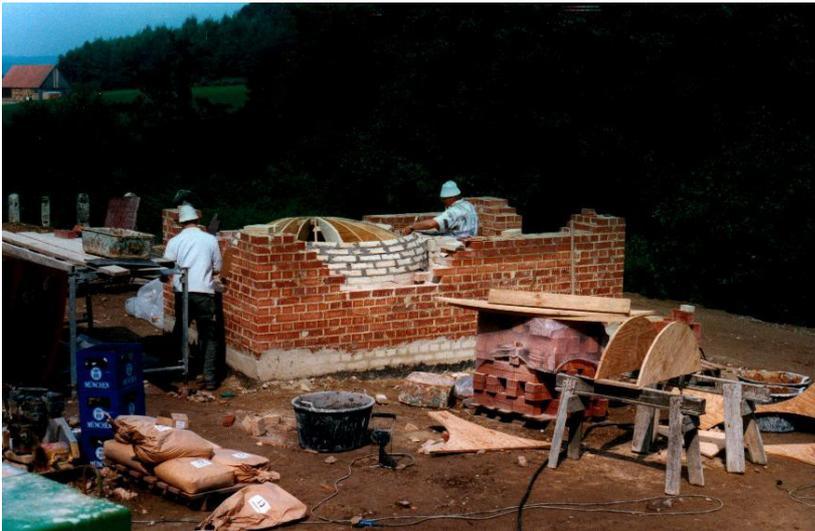
Gesamt-Ansicht des Neubaus.

Etwas undeutlich zu erkennen: Das Bituminierte Fundament zur Verhinderung von eindringender Feuchtigkeit.

Als Ziegel für die gesamte feuerberührten Fläche dienen Schamotte-Ziegel in Schamotte-Mörtel, dem möglicherweise, wie bereits empfohlen, gelöschtem Kalk zugesetzt wurde.

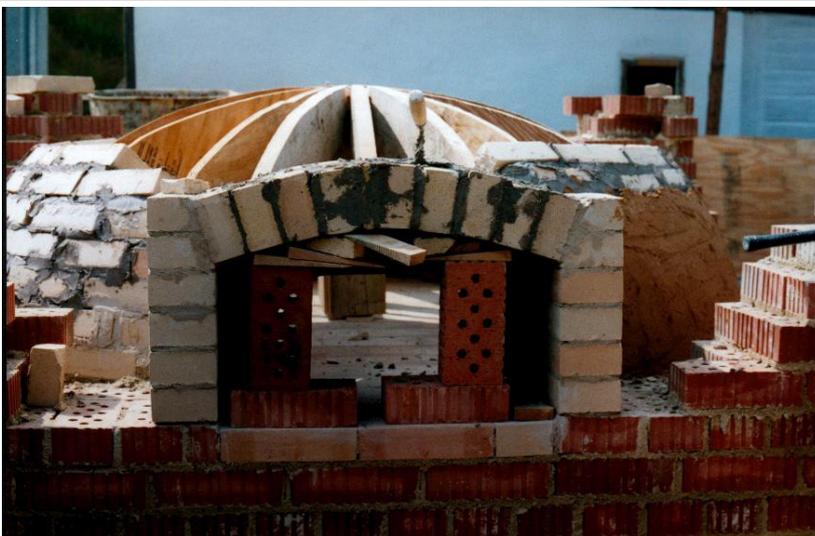
Deutlich zu erkennen: Das Gewölbe wird gegen den zuerst errichteten Tor-Rahmen gemauert.

Die Verschalung für das Gewölbe dient hier - wenigstens bis zu dieser Höhe - lediglich der Orientierung denn als Stütze. Später wird das anders werden, da werden die Abstände der Spanten enger, so daß die hier eine Stützwirkung aufgebracht werden kann.

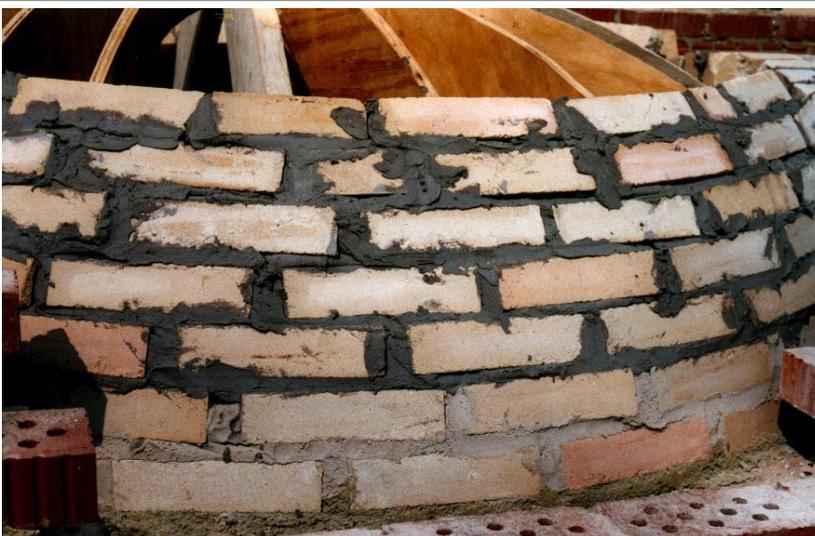
Detail-Ansicht des hinteren Gewölbeteils. Man sieht, so genau kommt es nicht - kann es auch nicht.

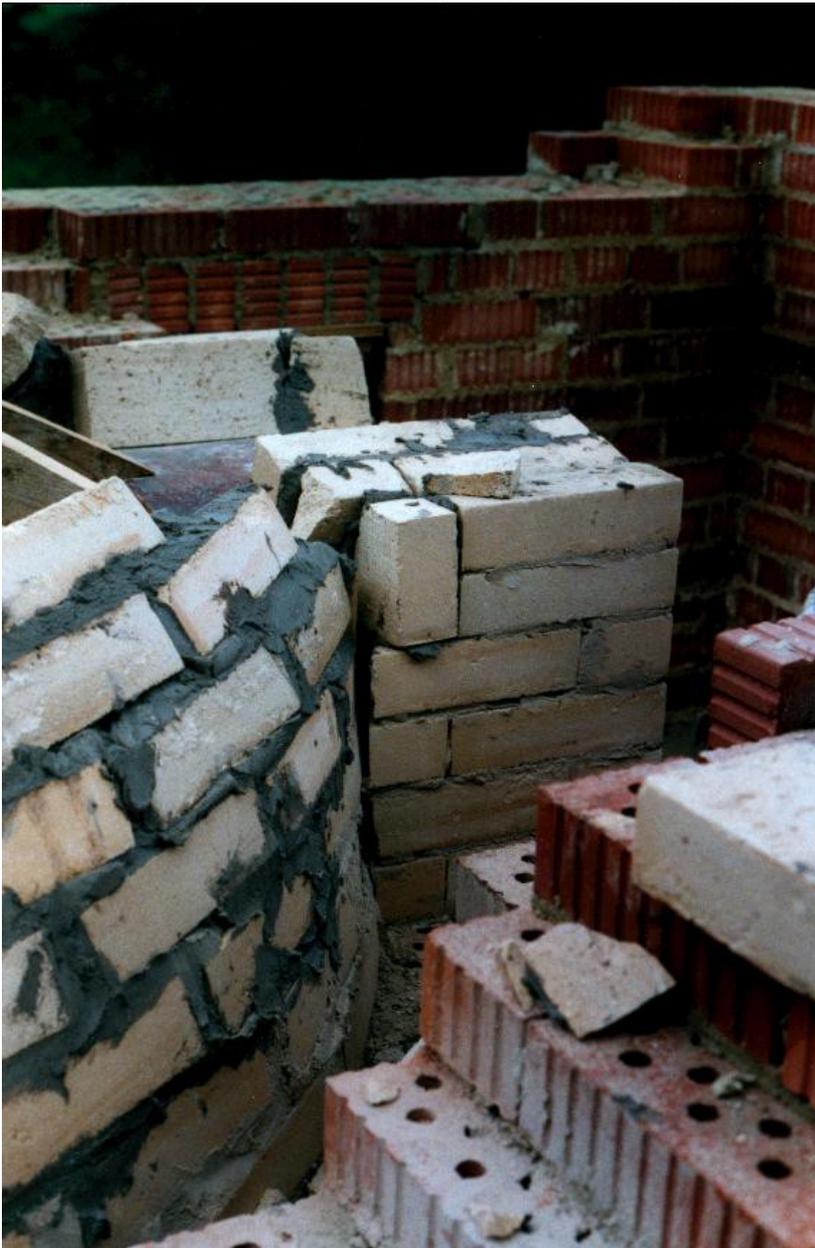
Detail-Ansicht des vorderen Gewölbeteils um den Tor-Rahmen herum.

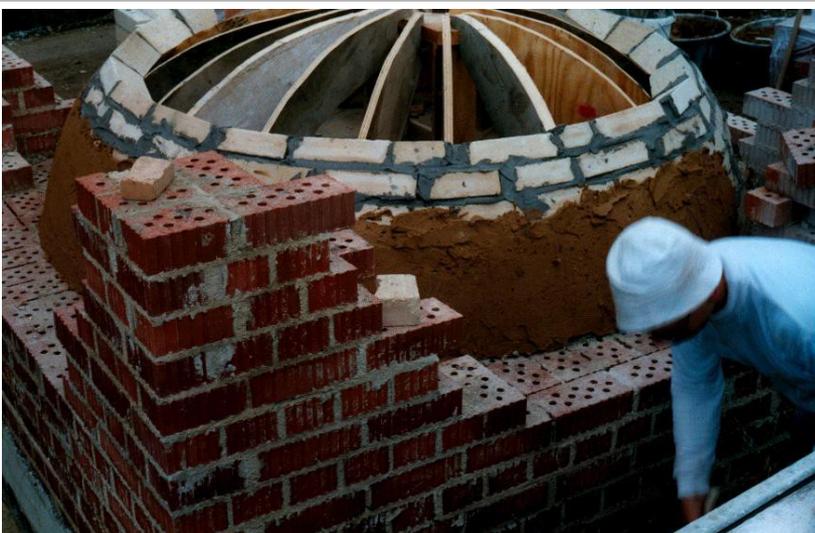
Eine Ansicht von schräg oben. Man kann nur ahnen, was der Fotograf weiß:

Die Spante liegen außen auf Keile und zentral auf eine aufgekeilte Stütze zur Vereinfachung der Herausnahme.
