## Ordner 7.1: Bauabfolge 7.1: Aufbau der Gewölbe-Lagen 1 bis 7 oberhalb des Backbodens

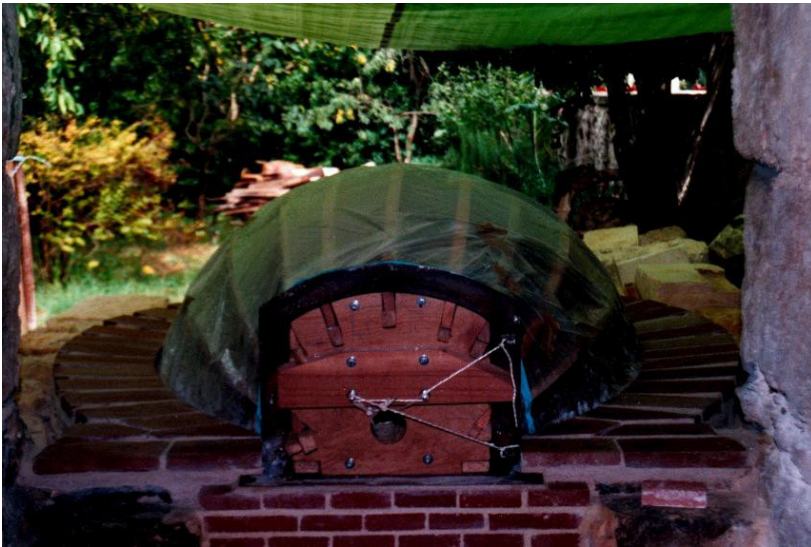
Lage 1 Man beachte die komplizierte Anpassung im Tor-Bereich. Alles wäre wunderbar einfach, hätte man nur zuerst den Torbereich geschaffen und das Gewölbe dann von hinten dagegen gebaut. Nur - bei den gegebenen Verhältnissen, die Umgebung war ja fertig, wäre dies wohl auch nicht einfacher geworden. Ferner, die Homogenität des Gebildes liefert natürlich auch Stabilität.

Schließlich, beim alten Backofen war der Tor-Rahmen auch Teil des Gewölbes.

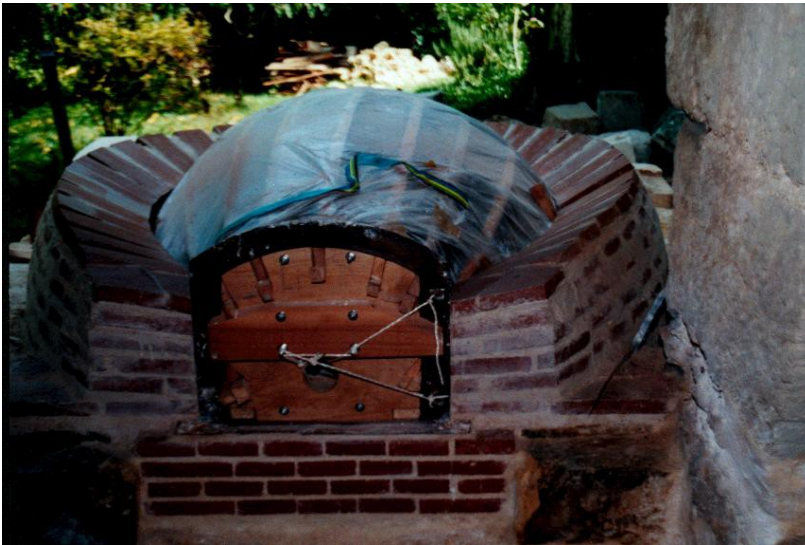
Lage 6. Interessant weil hier ein möglicher Grund-Fehler zu beobachten ist:

Beim Versuch, im vorderen Bereich die Lage der Ziegel senkrecht zur Oberfläche des Modells zu gestalten, kommt es zu Abstufungen. Dieser Fehler muß korrigiert werden.

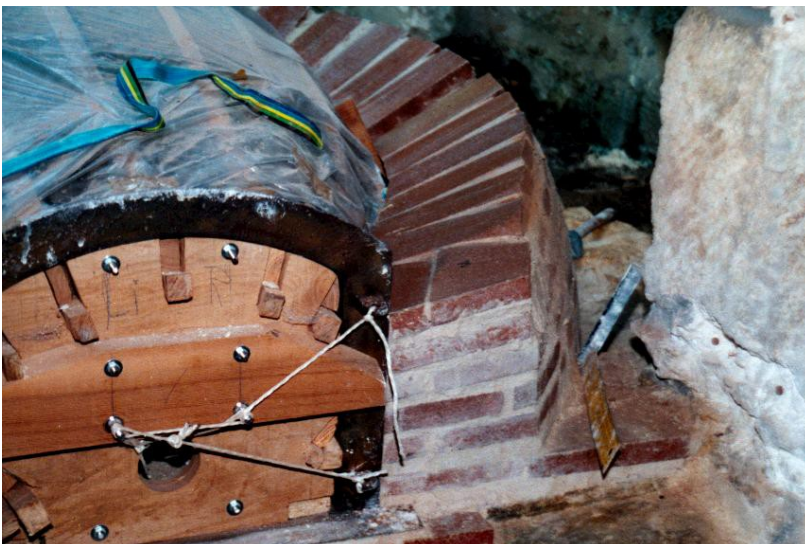
Der rechte Teil der Lage 6 in Detail-Aufnahme. Die Kanten wurden abgeschliffen.

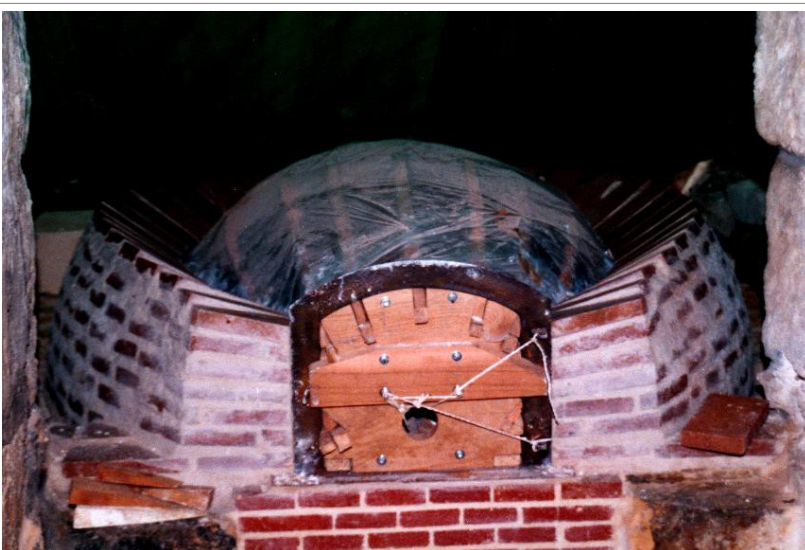
Lage 7. Die Korrektur der Abstufungen hätte besser sein können.
