#### Ordner 4.6: Ein Alter Ziegelofen

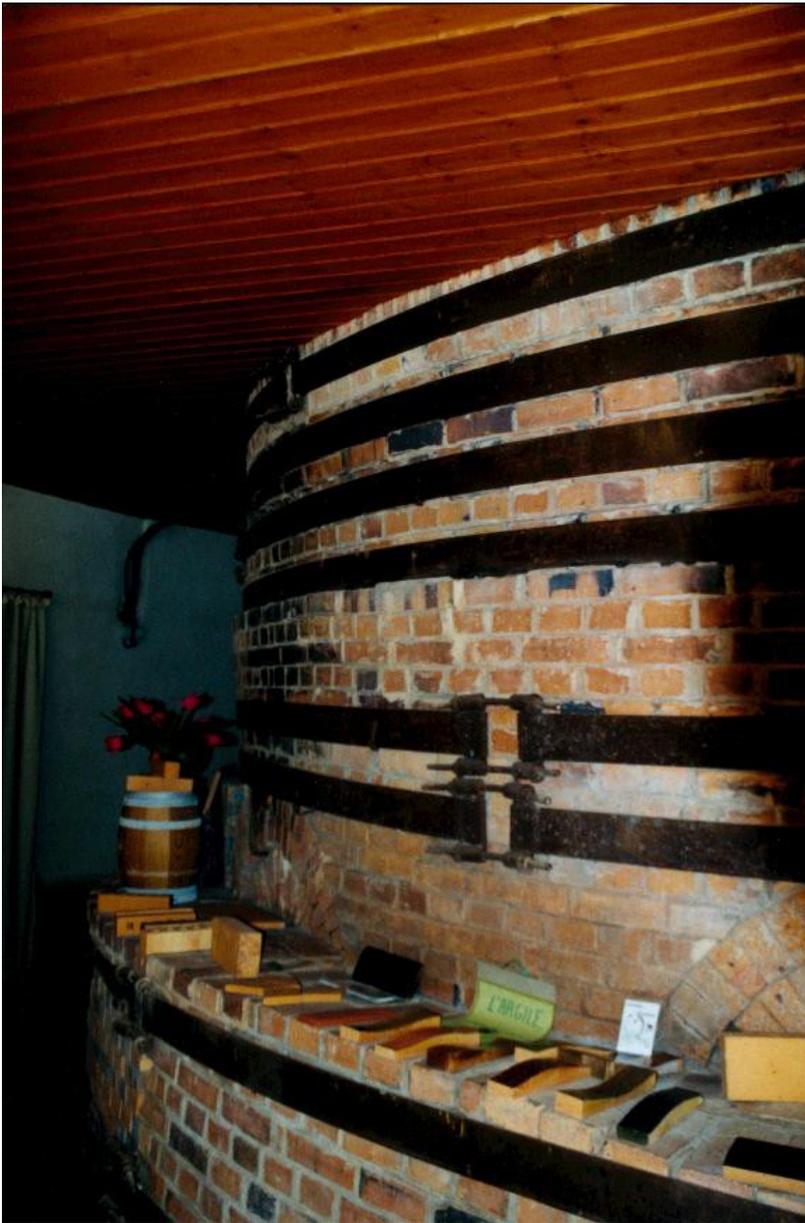
Heute Demonstrations-Modell einer Ziegel-Brennerei.

Der Betrieb einer Charge dauerte ca. 4 Wochen. Die Brenntemperatur lag bei 900°C.

Deutlich zu sehen sind die bleibenden Verschiebungen zwischen den Spann-Ringen - ein wichtiges Indiz für die Bedeutung der „Einspannung eines Ofens“

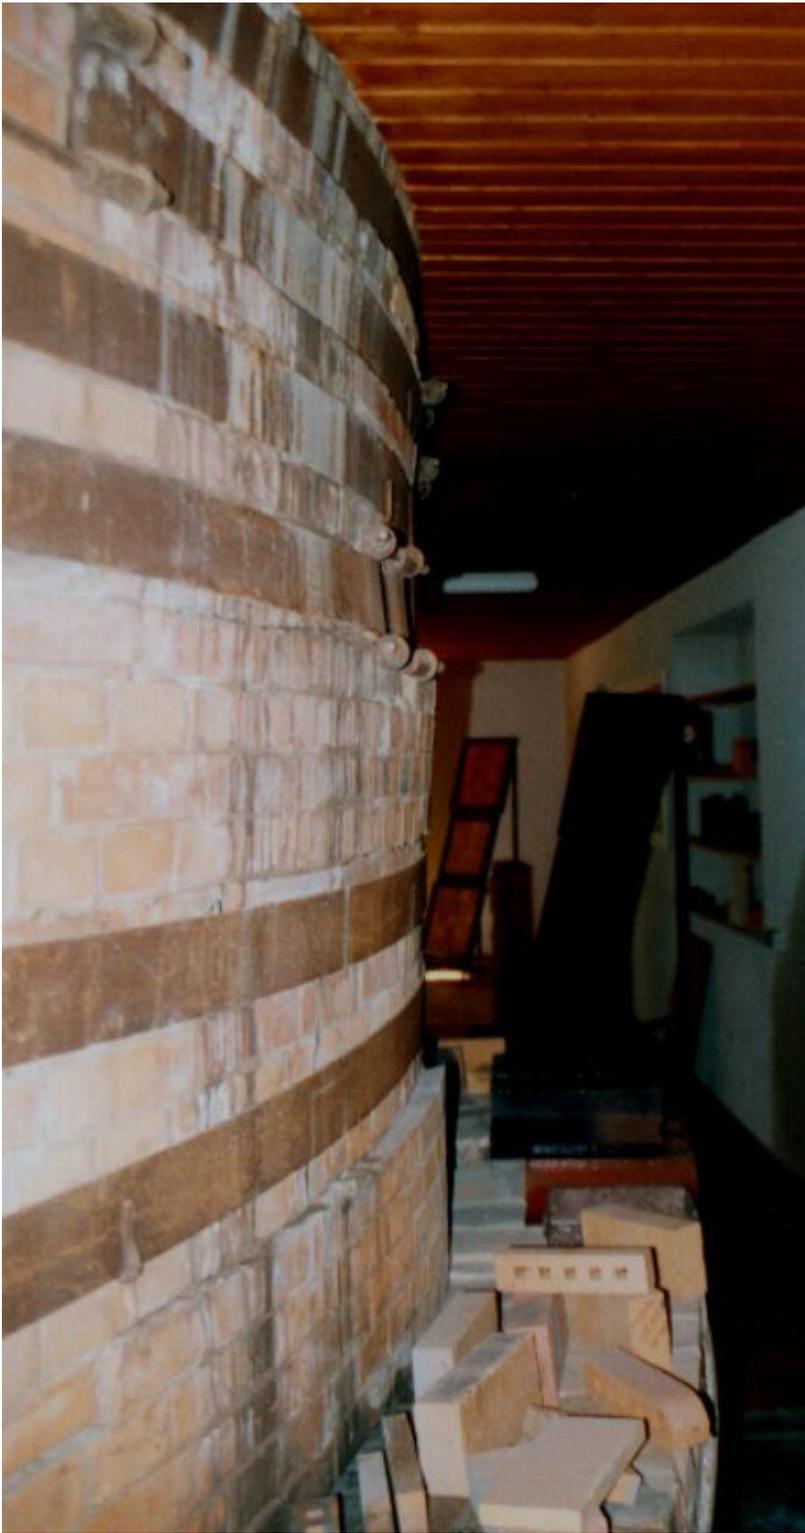
Hier noch ein Versuch, die Verschiebungen deutlich zu machen

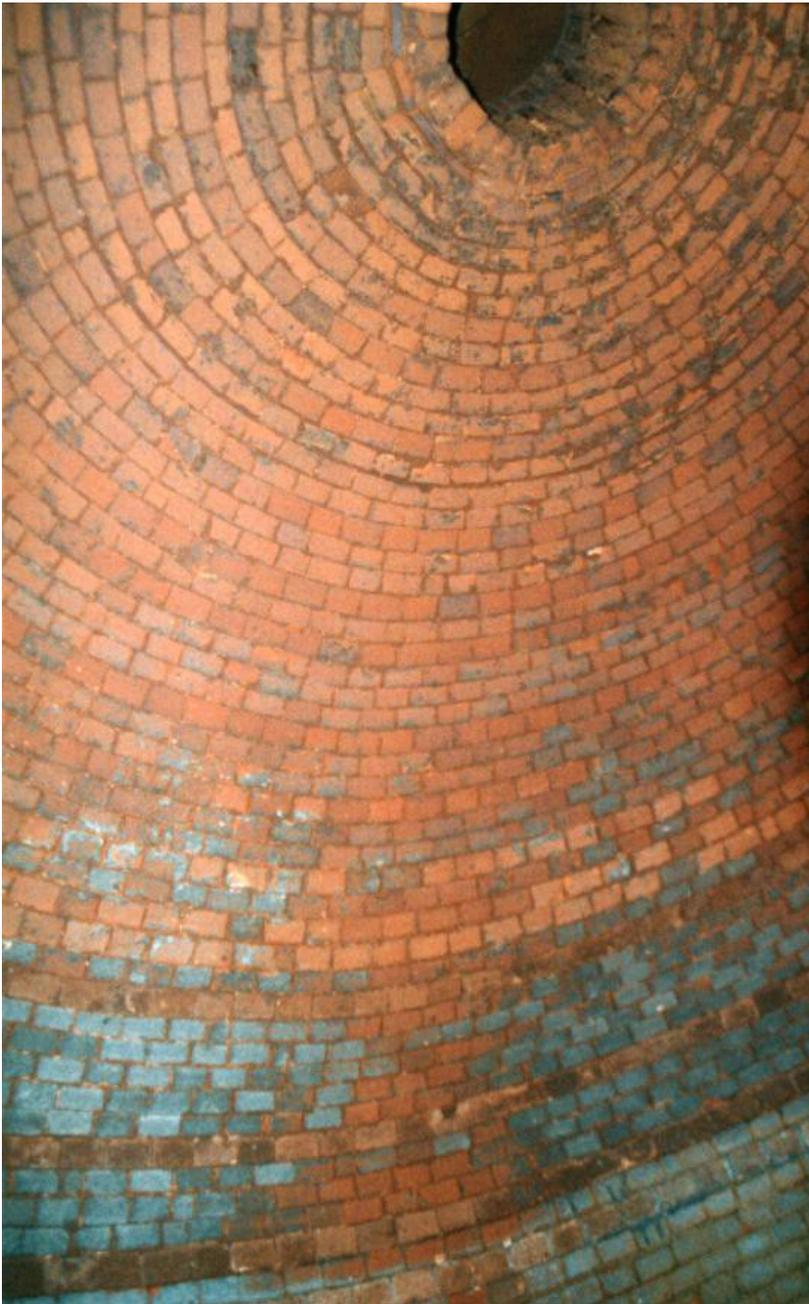
Die Decke des Ofen-Gewölbes mit Abgas-Öffnung

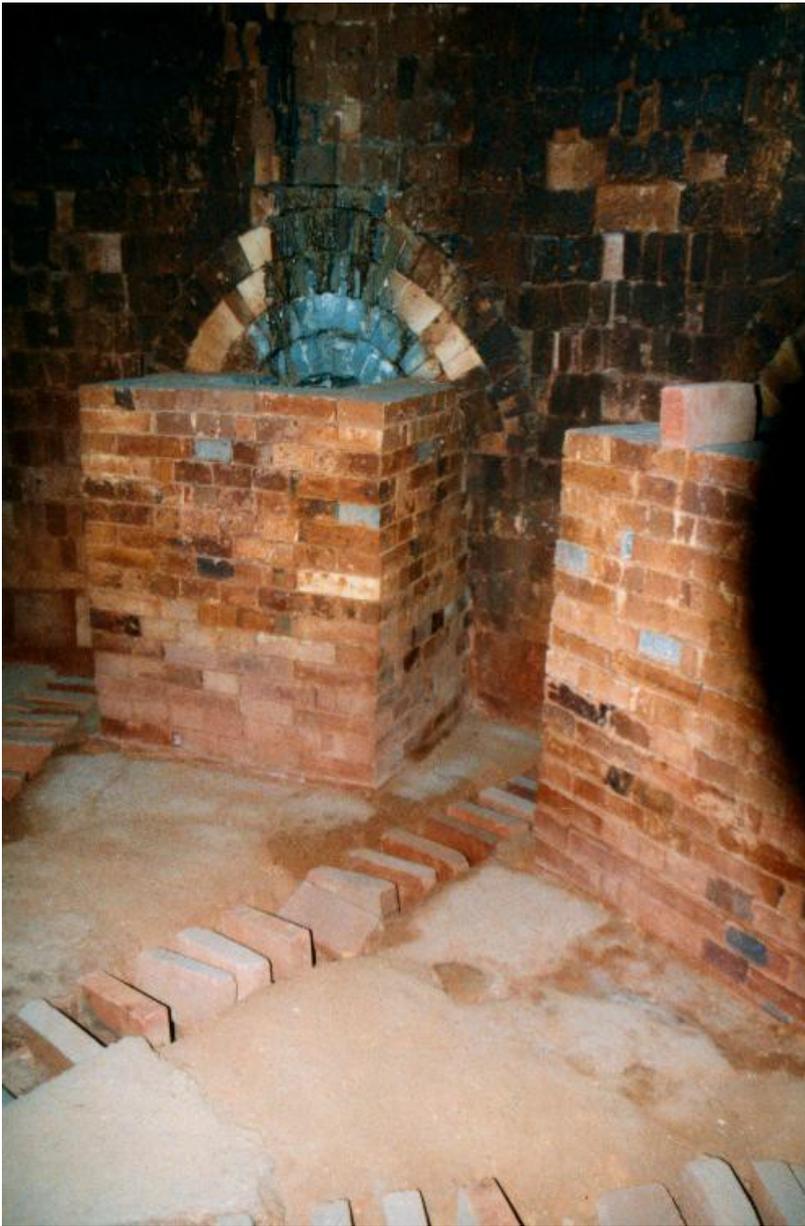
Die Heißluft-Einlaßkammern im Innern. Zuletzt wurden die Öfen mit Ölfeuerung betrieben, so daß es zu den Schmelzspuren an den Ziegeln kam
