Ordner 5.3: Backofen im Deggenhauser Tal bei Salem am Bodensee

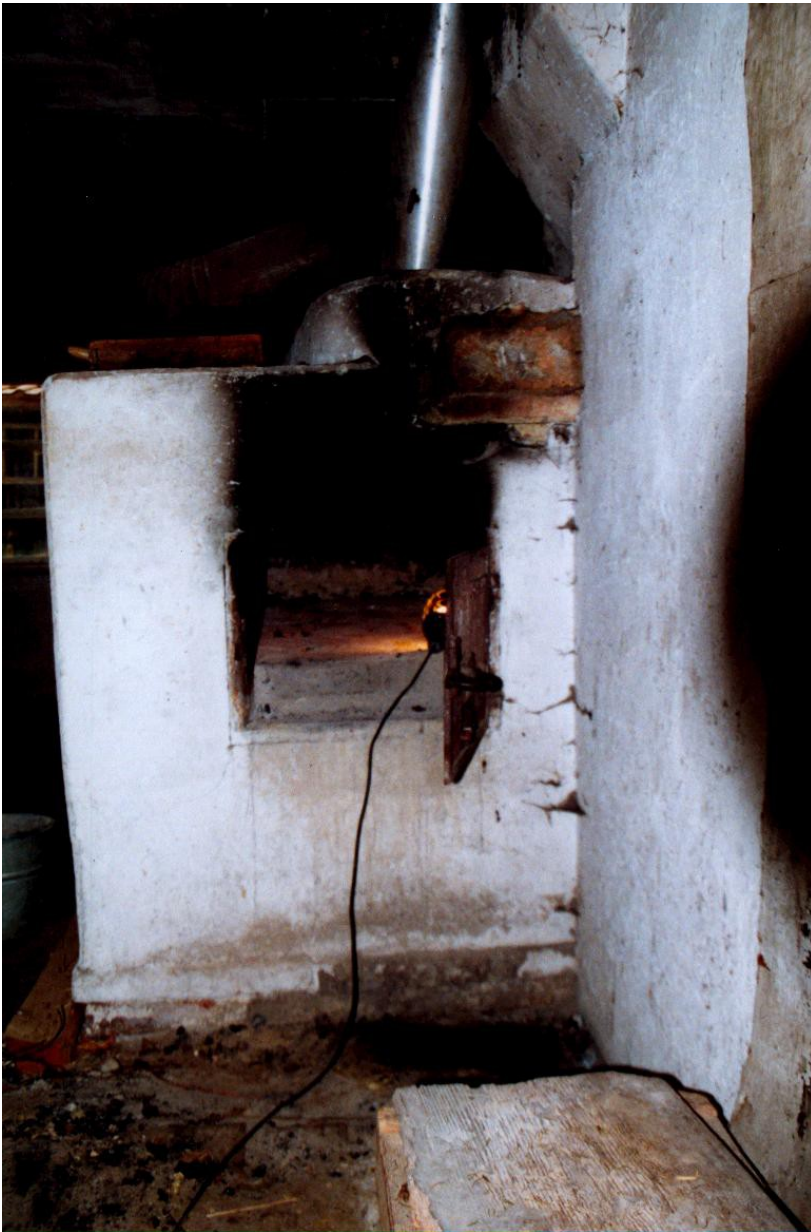
Noch wenig zu erkennen. Aber hier handelt es sich um einen in einer größeren Back- und Weinbrennerei-Stube eingebauter Backofen mit einer Form, wie sie in dieser Region Gang und Gäbe ist.

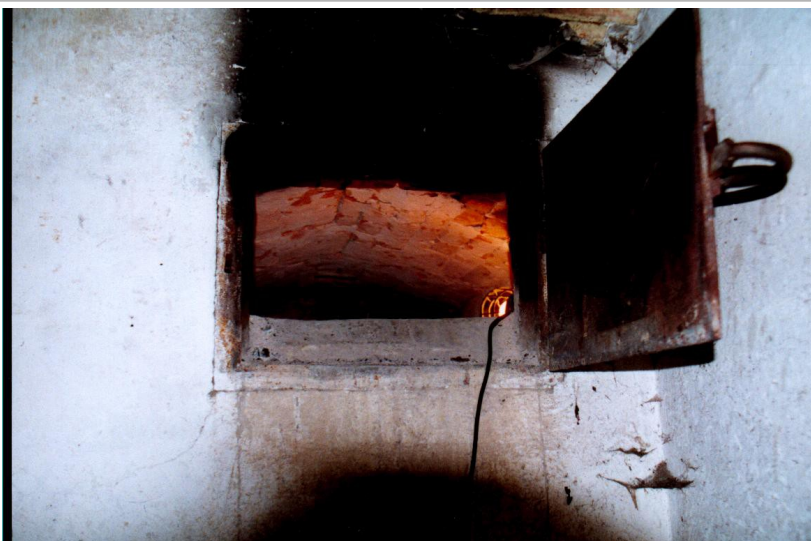
Zu erkennen: Das Abgasrohr des Bypasses.

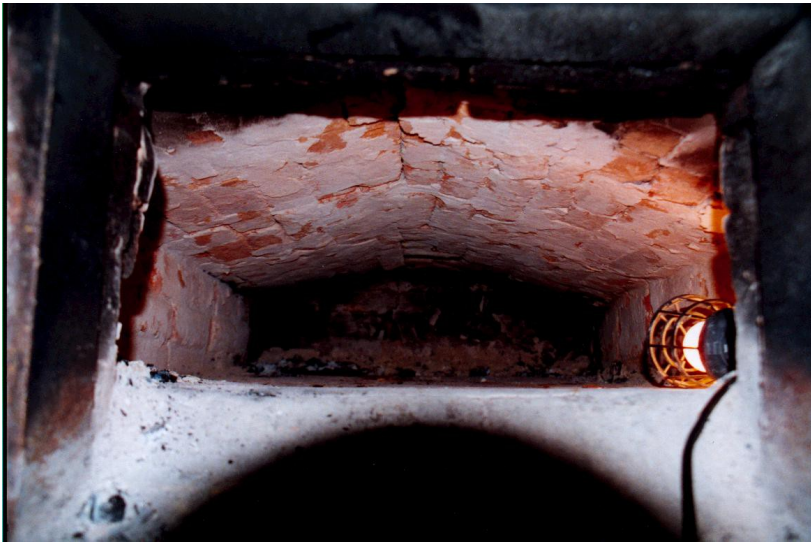
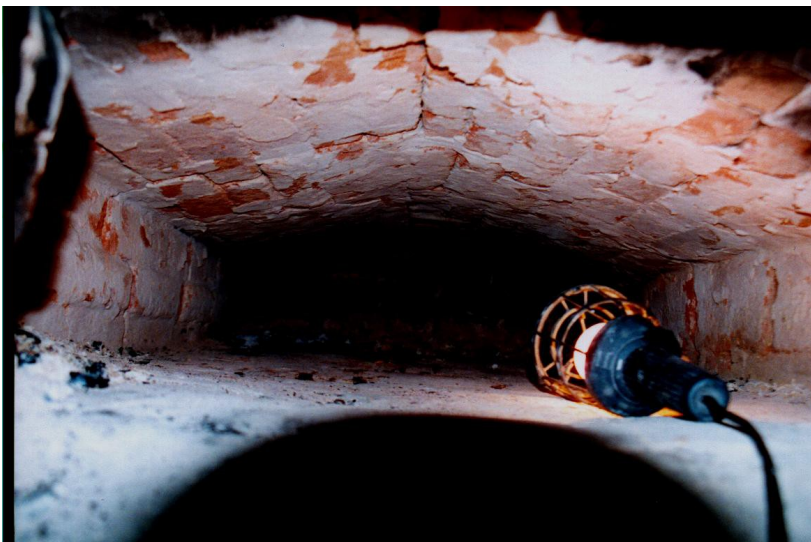
Hier am deutlichsten zu erkennen: Die Bauform kann durch Abzählen der wenigen Steine ermittelt werden; die Länge beträgt ca. 1 m.

Eine interessante Form stellt dieses flache und sicher backtechnisch hervorragende Gewölbe dar. Nur, bei der geringen Stichhöhe von ca. 30 cm dürften die Ziegel im oberen Bereich sehr heiß werden, was zum Ausbrand des Mörtels führen kann.
