Hausruine in der unmittelbaren Nachbarschaft

An diesem Beispiel soll die Bauweise alter Häuser aufgezeichnet werden.

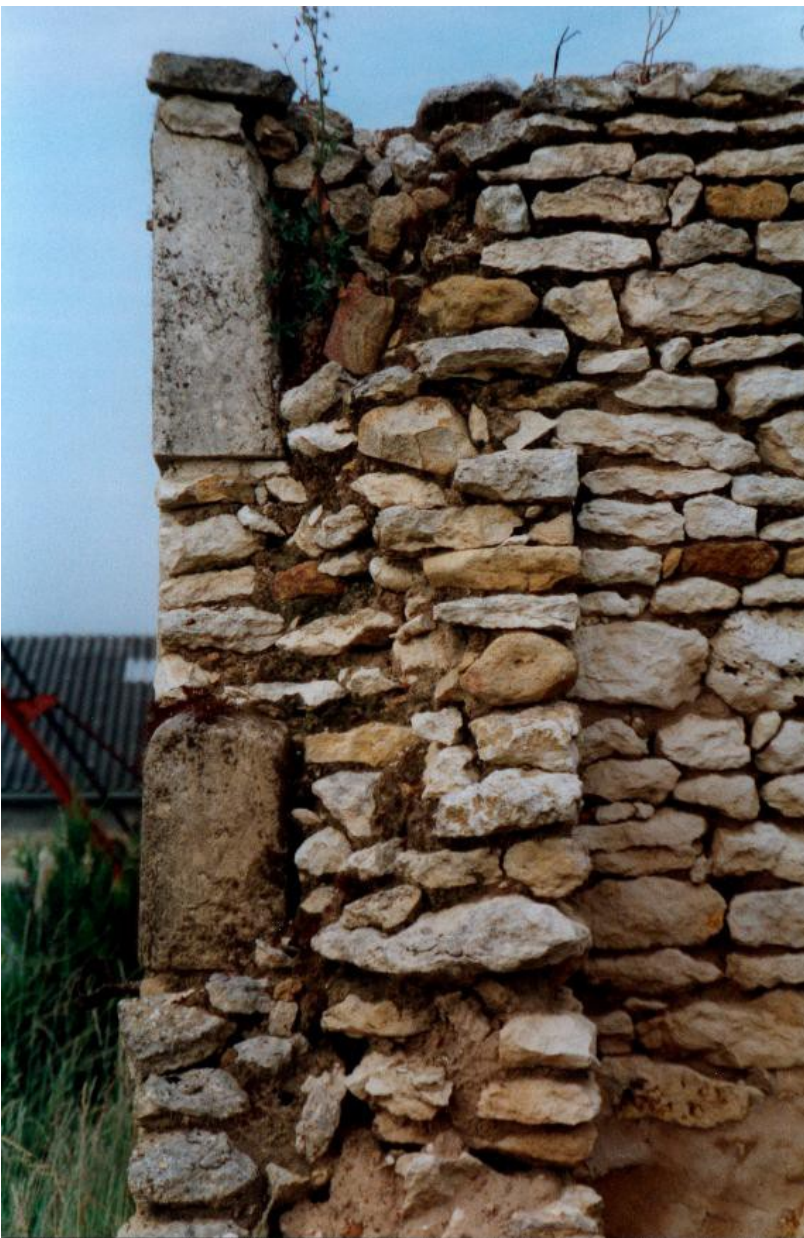
Deutlich zu erkennen, die Schichtung flacher roher ungleicher Steine aus dem nahegelegenen Steinbruch in Lehmörtel

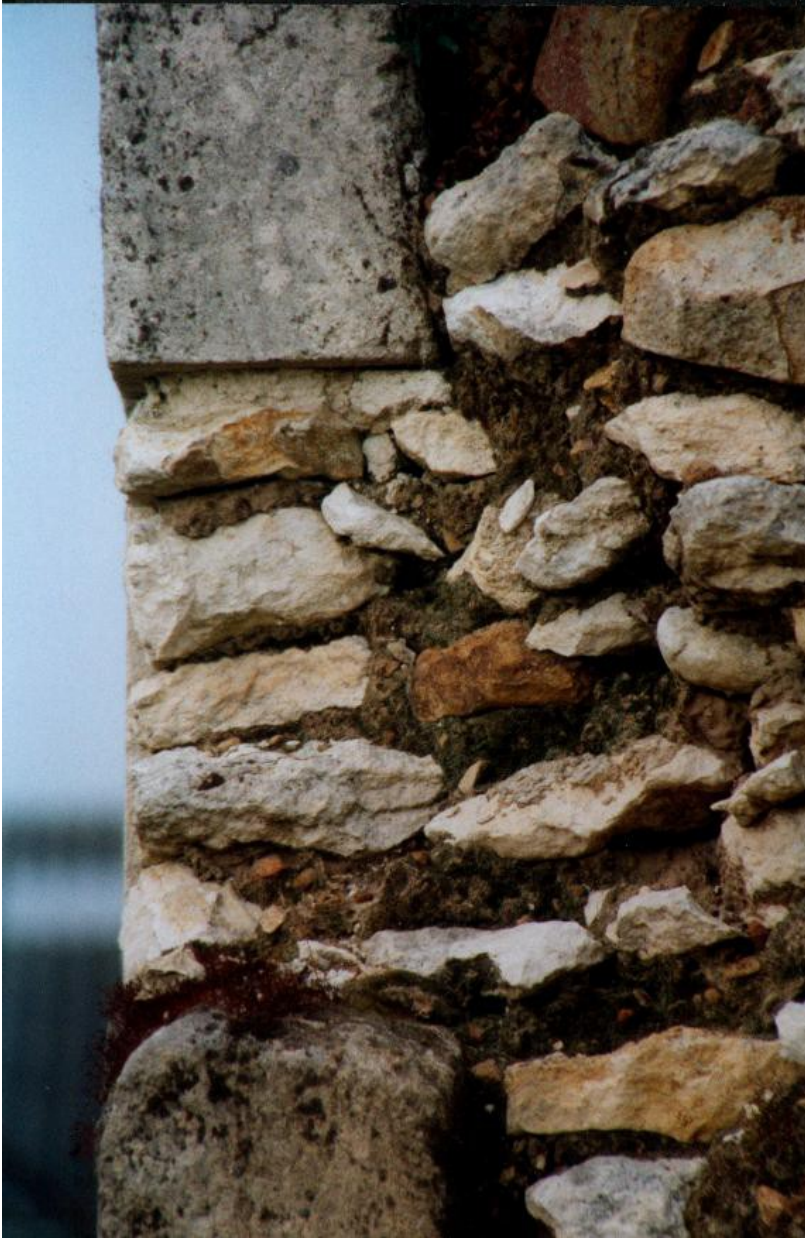
Detail-Foto einer Lage Bruchsteine zwischen zwei Ecksteinen.

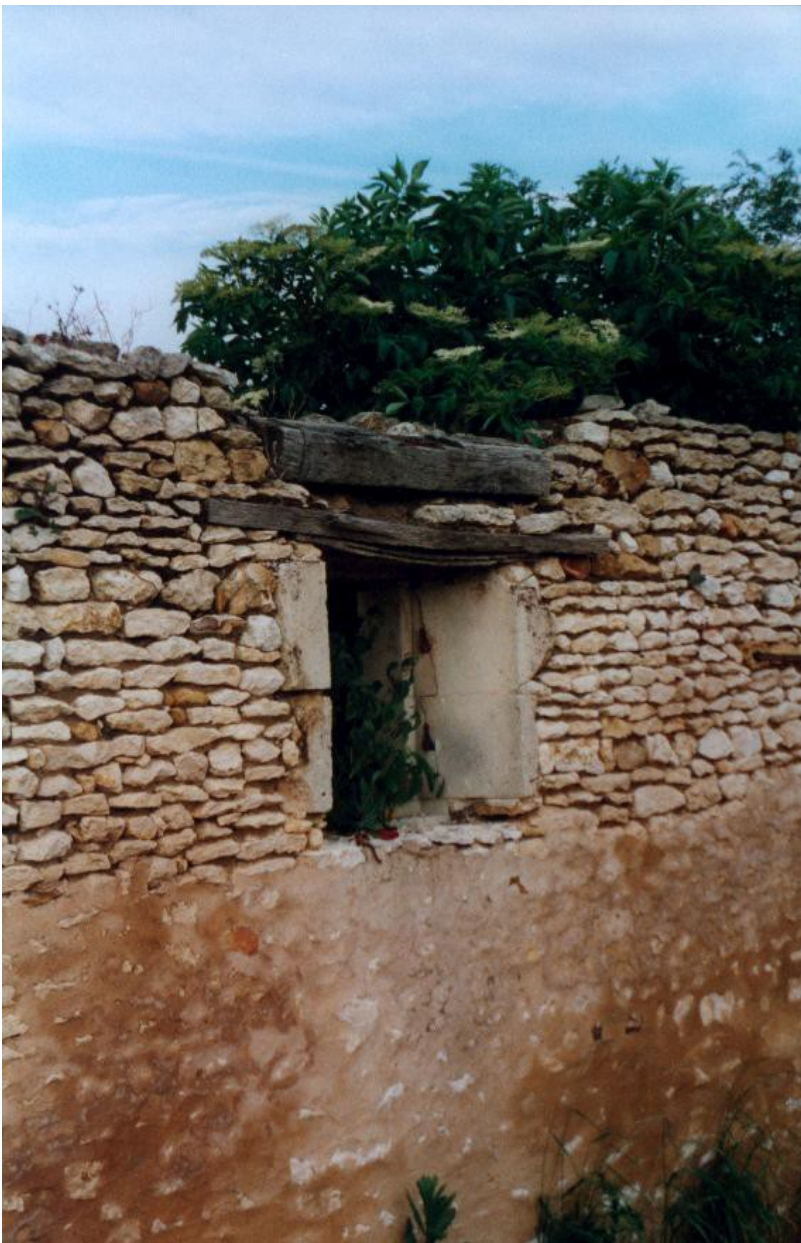
Bauweise der Fenster-Simse innen.
Fast 200 Jahre alt überstehen die
Eichen-Balken locker den
Anfeindungen der Umgebung wie
Atlantik-Feuchte und Holz-Käfer.
